## 異常な所見とは?

## DTIの所見

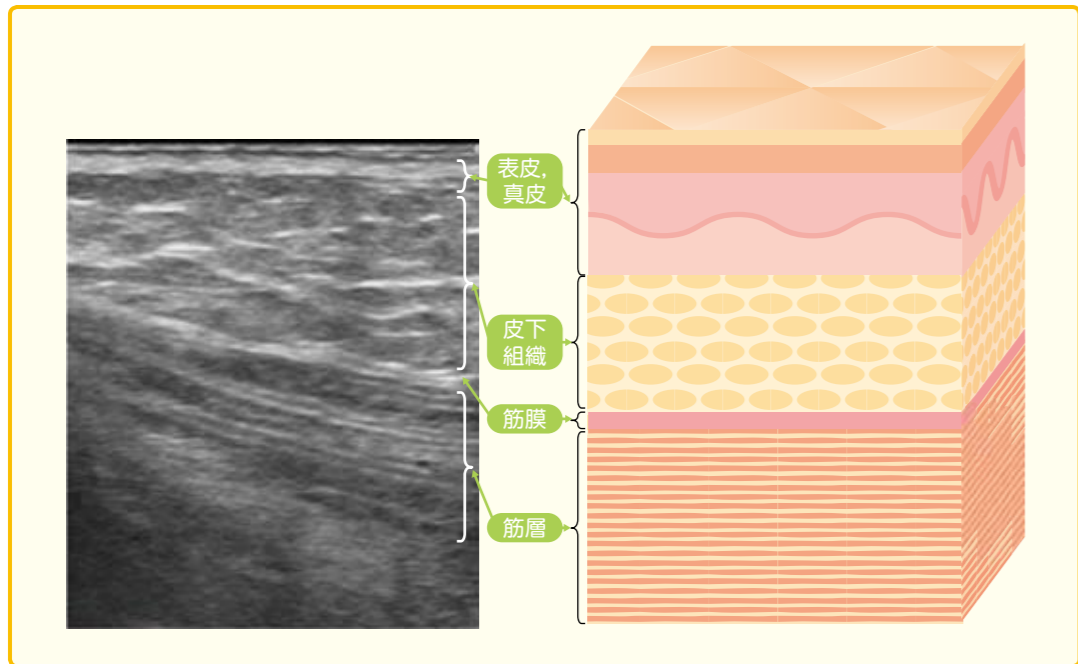
**図1 臀部の正常エコー所見**  
 表皮, 真皮: やや高エコー  
 皮下組織: 網状高エコーを伴った低エコー  
 筋膜: 低エコーに線状高エコーを内包する均一な層構造

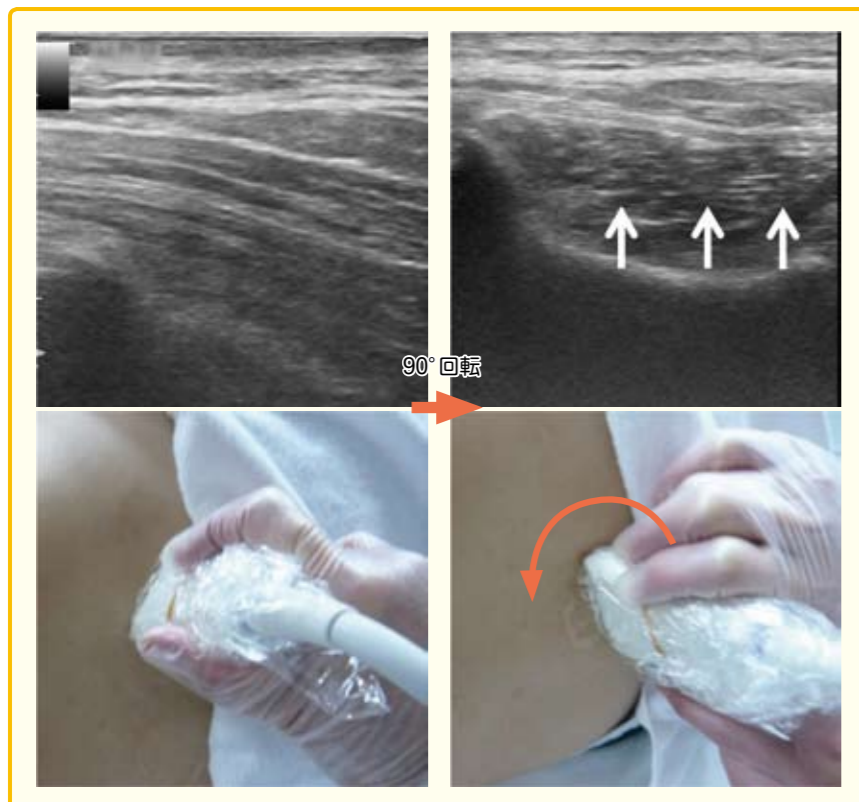
**図2 プローブの向きによって組織の見え方が異なる**  
 プローブを90°ひねると筋層の横断が示される

プローブの向きを90°変えると筋層の横断面が示されます(図2)。これを異常と間違わないように適宜プローブの向きを変えながら判断することが

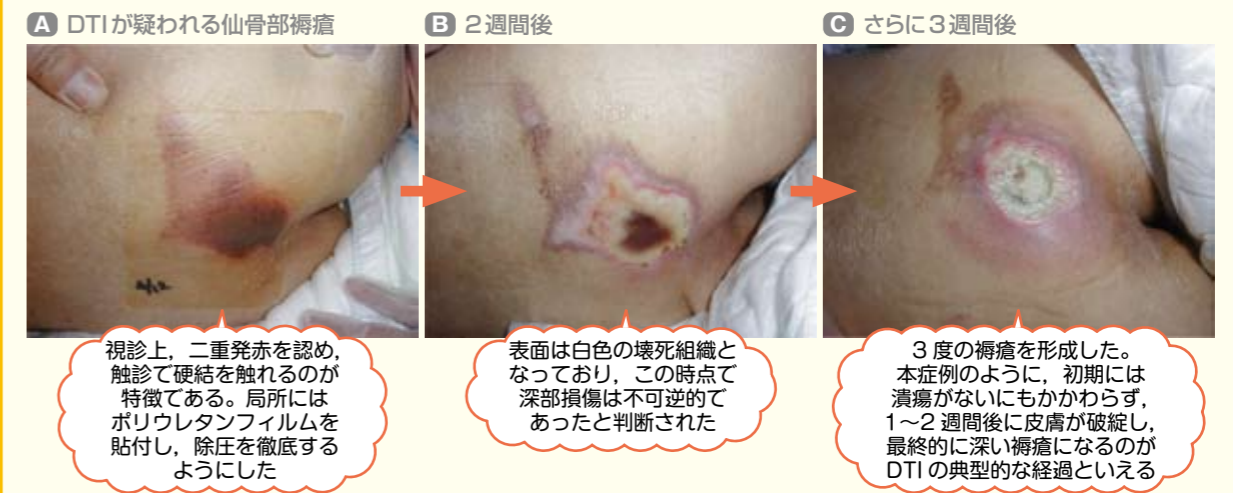
### コラム: DTIの経過

**A DTIが疑われる仙骨部褥瘡**  
 視診上、二重発赤を認め、触診で硬結を触れるのが特徴である。局所にはポリウレタンフィルムを貼付し、除圧を徹底するようにした

**B 2週間後**  
 表面は白色の壊死組織となっており、この時点で深部損傷は不可逆的であったと判断された

**C さらに3週間後**  
 3度の褥瘡を形成した。本症例のように、初期には潰瘍がないにもかかわらず、1~2週間後に皮膚が破綻し、最終的に深い褥瘡になるのがDTIの典型的な経過といえる
