## 当院の MDRPU の発生状況

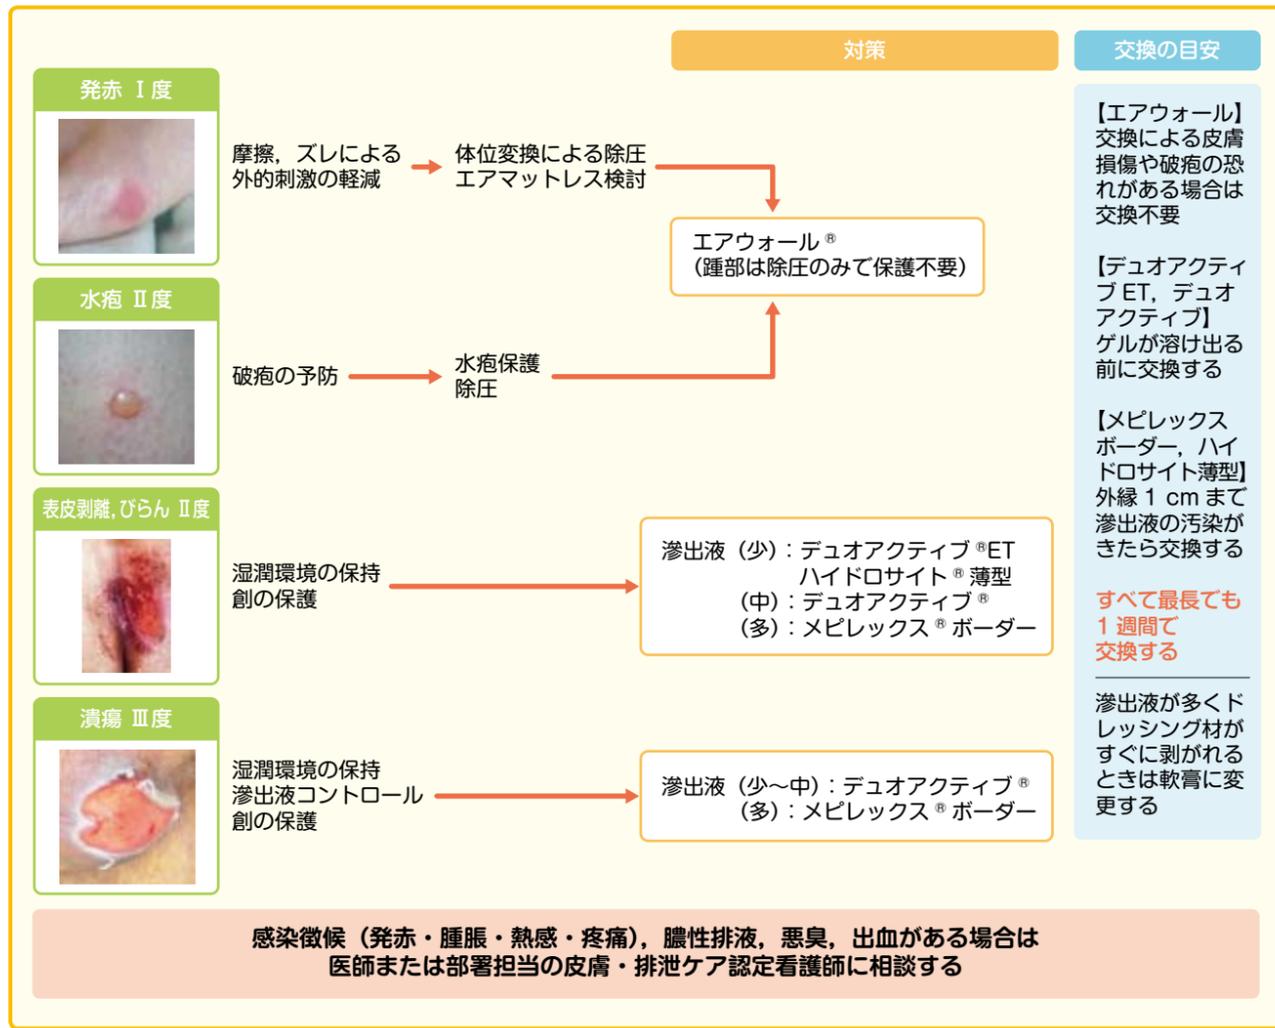
図3 褥瘡 創傷被覆材選択マニュアル  
静岡県立静岡がんセンター 皮膚・排泄ケア認定看護師作成，褥瘡対策委員会承認

MDRPU 発生時の創傷ケアは，当院で作成した創傷被覆材選択マニュアル (図3) に準じて行っています。また，患者の許可を得て創傷の写真を撮影し，電子カルテに掲載しているため，電子カルテ上でも創傷の状態がわかりやすくなっています。

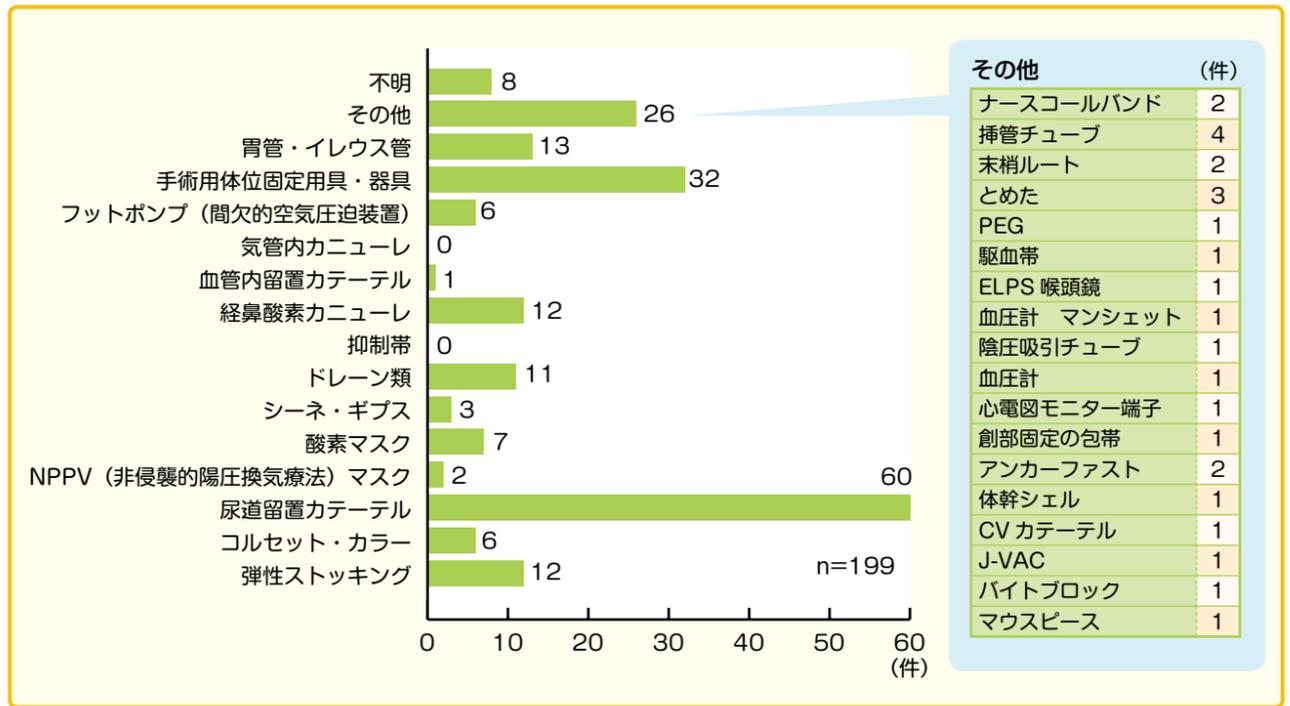
当院における 2019 年度の原因別 MDRPU 発生件数を 図4 に示します。尿道留置カテーテル 60 件 (30%) が最も多く，次いで手術用体位固定用具・器具 32 件 (16%)，その他 26 件 (13%) となっており，その他のなかでは，挿管チューブが 4 件と多くなっていました。

図4 2019年度MDRPU発生件数<原因別>  
※同一患者に複数発生した場合，各々1件とカウントした

MDRPU の原因医療関連機器や発生部署から，対策が必要な医療関連機器や介入が必要な部署がみえてきます。一番件数が多かった尿道留置カテーテルは 17 部署中 15 部署で発生しており，対策が必要となっています。手術室では，手術用体位固定用具・器具の発生件数が多くなっており，部署のリンクナースとともに対策を検討しているところです。
