退院後に漏れが頻回となった事例

【症例】 50代女性、直腸がんで超低位前方切除術、双孔式回腸ストーマを造設

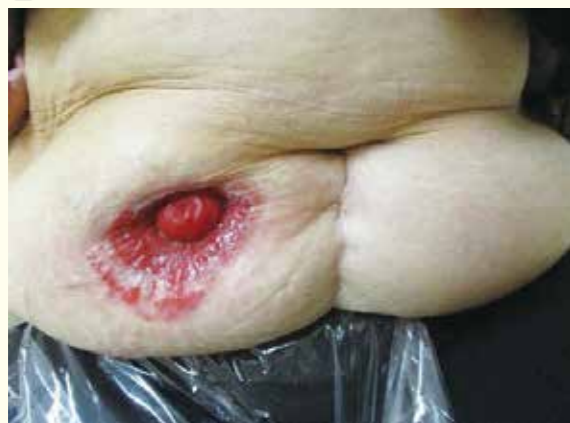
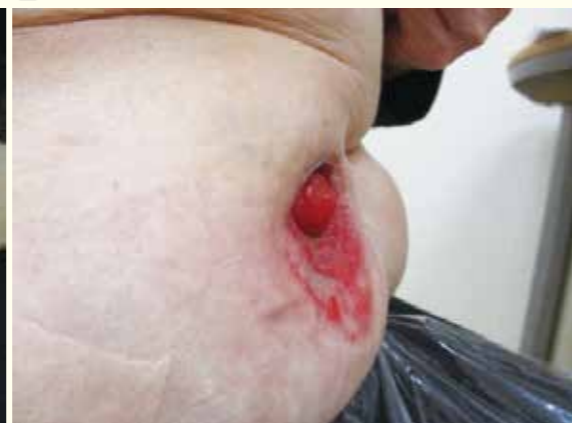
A 坐位正面

B 坐位側面

図2 ストーマ周囲陥凹と没ストーマ
くぼみに一致してストーマ全周にびらんが発生している

【症状】 入院時は単品系軟性凸面型装具（高さ4 mm）が選択され、セルフケアも可能となり退院しました。退院2週間後の初回ストーマ外来で「ストーマの周りが浮いている。漏れもあるので毎日交換している。」と訴えがありました。貼付したまま観察したところ、ストーマ近接部が浮いて密着していませんでした。体重は入院中より4 kg増加があり、腹壁は非常に柔らかく、坐位でストーマ周囲陥凹と没ストーマを認め、くぼみに一致したびらんが発生していました（図2）。このとき、近々仕事復帰が予定されていました。

があり凸面型装具が選択されていました。しかし、坐位と前屈位の腹壁を十分にアセスメントしていなかったため、凸の高さや硬さが合わず退院後に密着不十分となっていました。さらに回腸ストーマからの水様便が隙間に入り長時間接触したことで皮膚炎が発生しています。

【ケアの実際】 仰臥位、坐位、前屈位でストーマ周囲腹壁の状況をアセスメントし直し、単品系硬性凸面型装具（高さ6 mm）へ装具を変更しました。滲出液を伴うびらん部には粉状皮膚保護剤を散布した後に密着強化のため用手成形皮膚保護剤を追加し、ストーマ用ベルトも併用しました。その結果、漏れはすぐに改善し、1週間で皮膚炎も治癒しました。

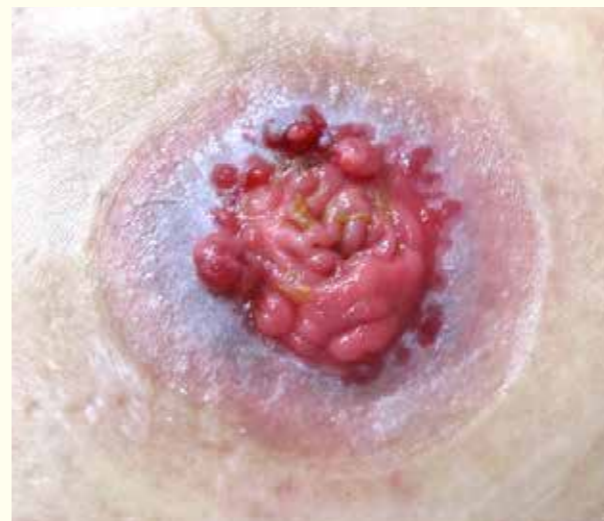
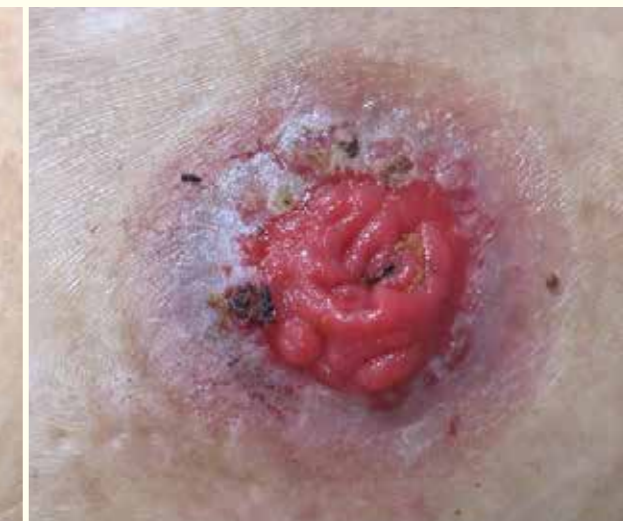
A 治療前

B 蒸散直後

図3 炭酸ガスレーザーの治療前と蒸散直後
1回の治療で完治させることができる

予防のためには丁寧なスキンケア、適切な装具と面板ストーマ孔の設定、定期的な装具交換が大切です。軽度の肉芽腫では、数回の硝酸銀溶液による焼灼で上皮化させることができます。ストーマケアでは、面板ストーマ孔を肉芽腫に接触しないサイズに調整することや、肉芽腫に粉状皮膚保護剤や用手成形皮膚保護剤を併用して化学的および物理的刺激を緩和させます。しかしポリープ状に隆起した肉芽腫では、根治に時間を要することや洗浄や面板ストーマ孔による物理的刺激でも容易に出血し、抗血小板薬や抗凝固薬を内服している患者では持続する出血が要因の貧血となるケースもあるため、筆者の施設では外科的治療を優先し形成外科で炭酸ガスレーザー治療を行っています（図3）。この他に、縫合糸による結紮で壊死脱落させる方法も比較的安全に行うことができます。
